# Rockflow buffer- en infiltratiesystemen

Lange levensduur en gemakkelijk in onderhoud

# Toevoeging: wateropnamesnelheid in de loop van de tijd

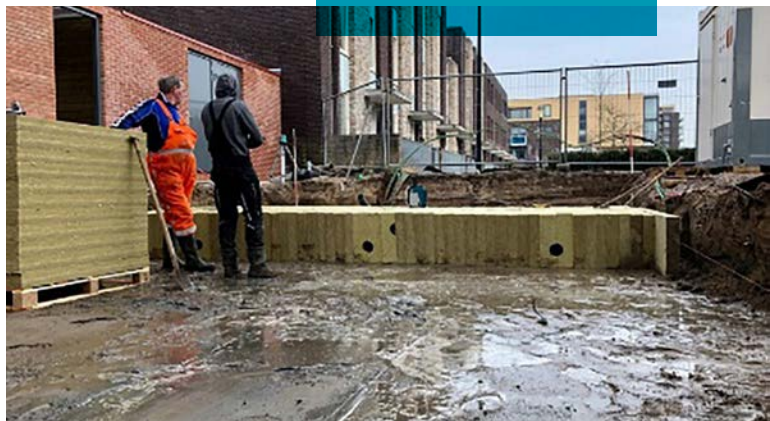
Aanleg van een Rockflowsysteem in een nieuwe woonwijk.

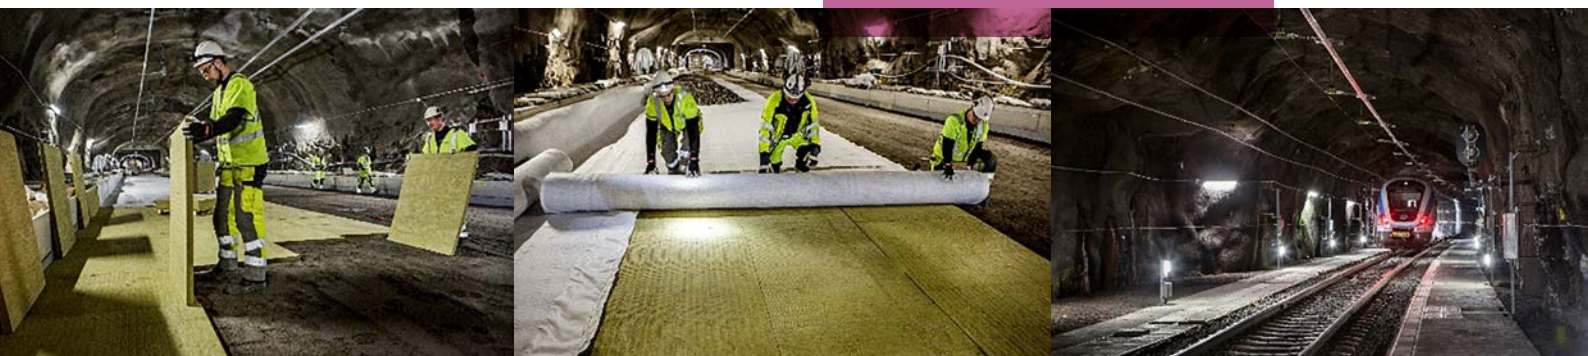
Steenwol gebruikt onder een trambaan.

Binnen ROCKWOOL hebben we ruime ervaring met de stabiliteit van steenwol onder zware belasting. In Oslo, Noorwegen, ligt onze steenwol al decennialang onder een trambaan (als Rockdelta, voor vibratiedemping). Na tientallen jaren hebben we de dichtheid, vormstabiliteit en functionele eigenschappen van de steenwol gemeten. Die waren nog hetzelfde als op de dag van aanleg.

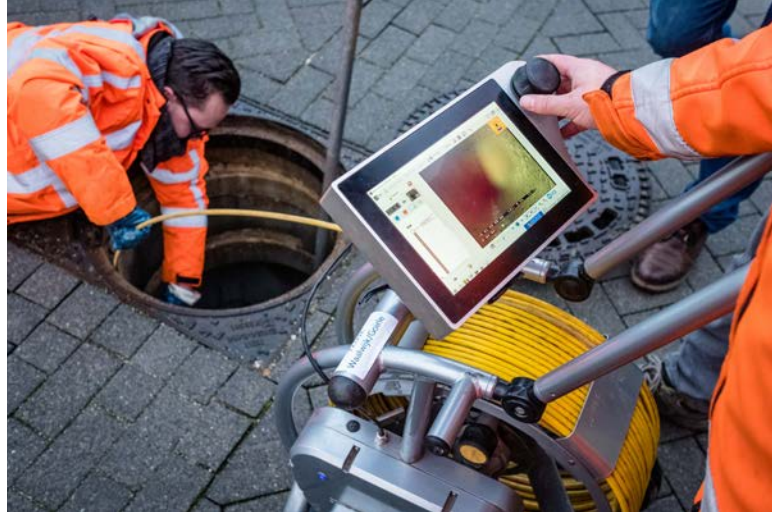
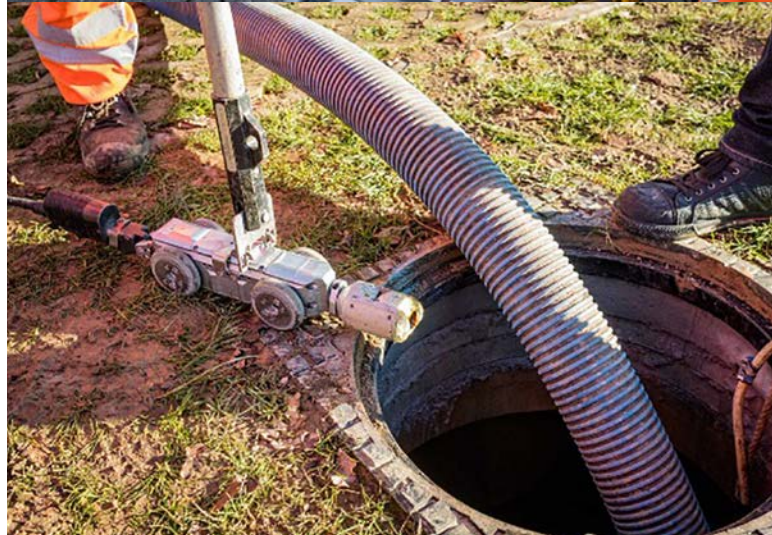
Een robotcamera wordt gebruikt voor een inspectie.

Na verloop van tijd kan sediment in de kanalen van een Rockflowsysteem verzamelen, zoals slib, zand of organisch materiaal. Door iedere twee tot drie jaar een inspectie en eventueel reiniging uit te voeren, blijft het systeem in optimale conditie. Dat is eenvoudig te doen zonder specialistische apparatuur. Inspectie is simpel uit te voeren met een robot- of rioolcamera. De kanalen kunnen met een terugspuitende hogedrukspuit gemakkelijk gereinigd worden met waterdruk tot 100 bar. Ook na een stortbui of overstroming is het goed om een extra inspectie te plannen.

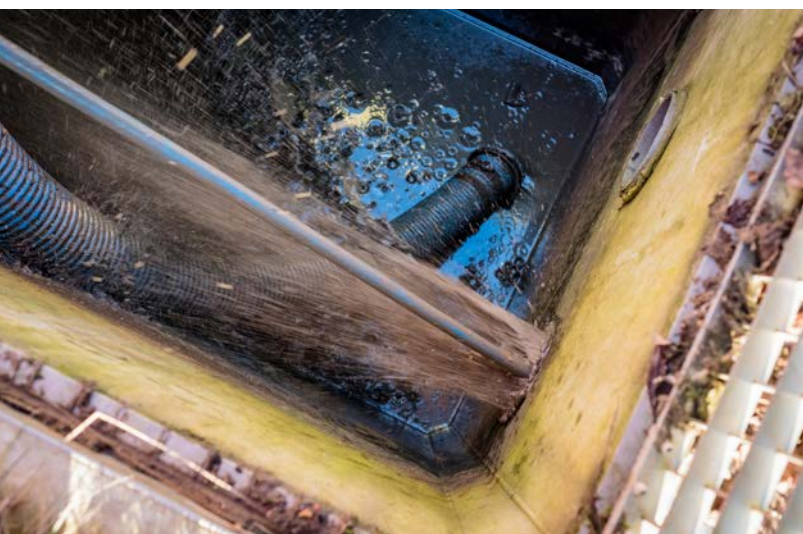
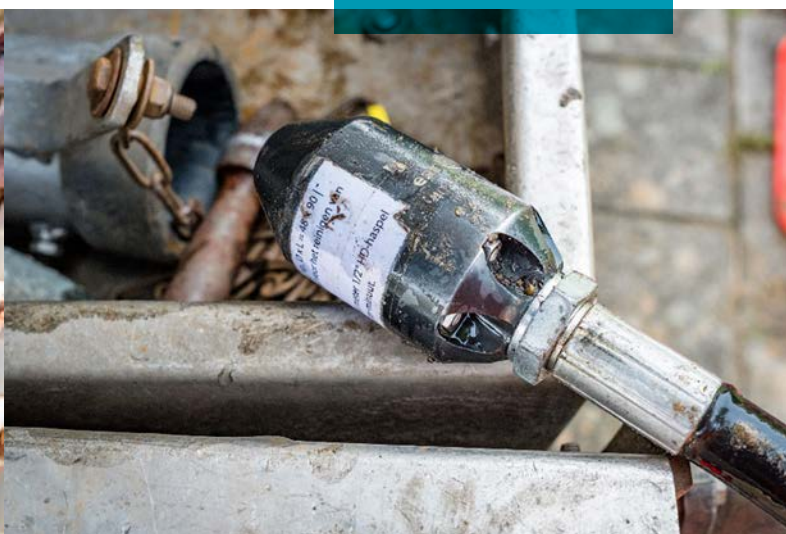
Links: sediment dat uit de kanalen komt. Rechts: een terugspuitende hogedrukspuit.

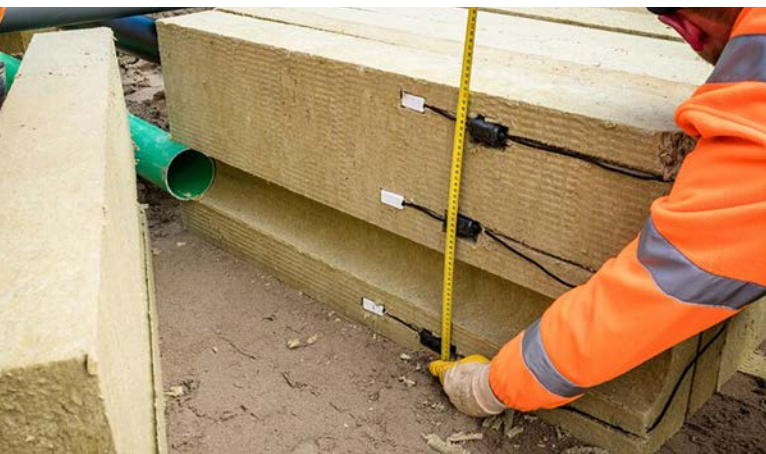
Een Rockflowsysteem met vochtmeters.

Zeker weten dat een Rockflowsysteem het goed doet? Installeer waterniveaumeters en vochtsensoren voor extra gemoedsrust. Onze eigen meerjarige monitoringsgegevens uit Schimmert, Roermond, Horst aan de Maas, Zevenaar en uit het buitenland laten consequent zien: water wordt snel geabsorbeerd, en de buffer is in enkele uren tot maximaal een dag weer leeg en klaar voor de volgende bui. Deze metingen zijn onder andere uitgevoerd door ingenieursbureaus IB-land, Kragten en Royal HaskoningDHV.

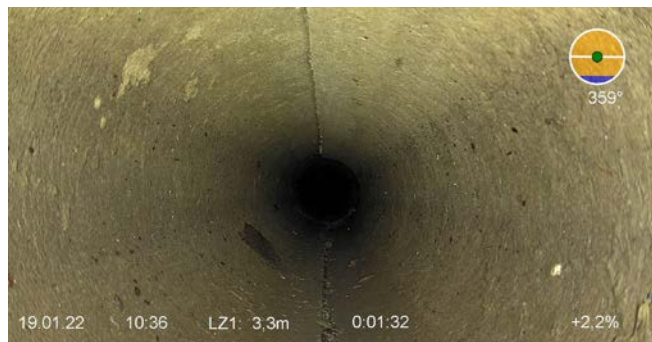
Een schoon Rockflow waterkanaal na reiniging.
